Ciudad Juárez, Chih., a 7 de enero 2020.  
Oficio No 10 – Rectoría / Planeación.  
Asunto: Informe mensual (diciembre) FAM 2019.

REPORTE FOTOGRAFICO DEL PROYECTO DE AVANCE RENOVAL

1 Nombre de la obra: **Ampliación y remodelación del Edificio "D" del Instituto de Ciencias Biomédicas (ICB)**

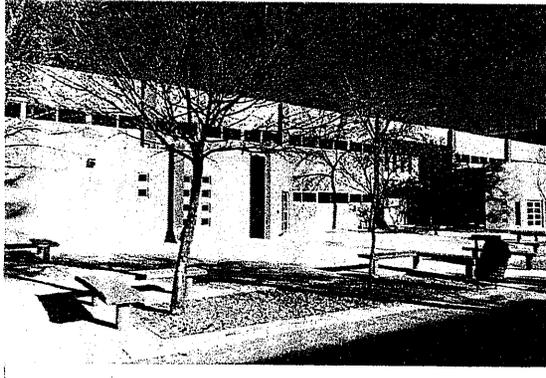
F1 Fachada principal

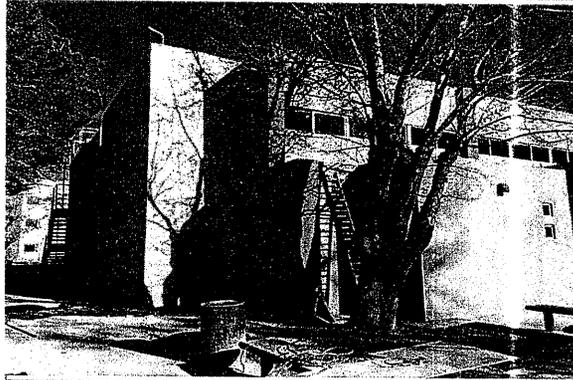
F2

Se trabaja en jardinería de obra exterior, fabricación de escalera de emergencia, herrería, instalación de cancelería interior y exterior, colocación de puertas de carpintería, muebles sanitarios, mamparas para baños, 2da mano de pintura interior y exterior, instalación de cerámica en pisos de audiovisual, limpieza gruesa y fina.
