Asunto: Informe 3er trimestre FAM 2023 y

3er Trim 2023

REPORTE FOTOGRÁFICO DEL INFORME DE AVANCE TRIMESTRAL

PRIORIDAD 1 Nombre de la obra: Adecuaciones y Mejoras de Edificios "X" y "Y" de Campus ICB

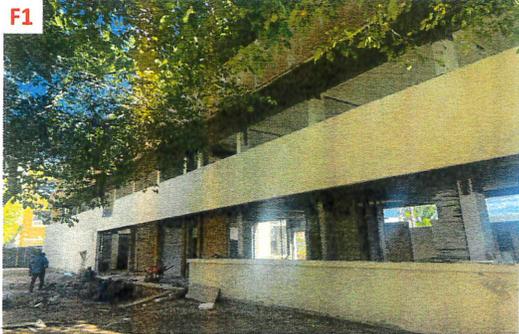
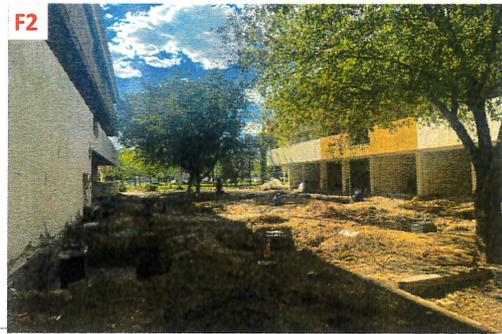
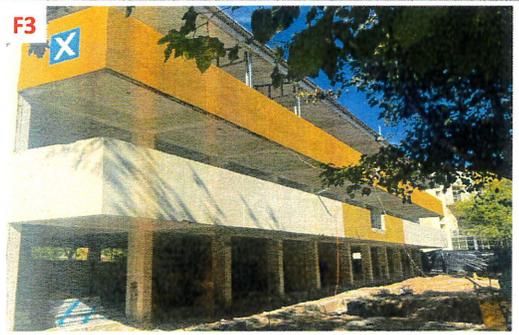
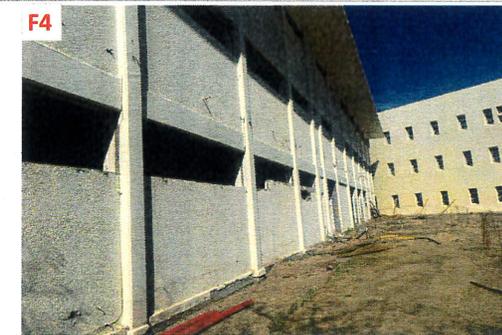
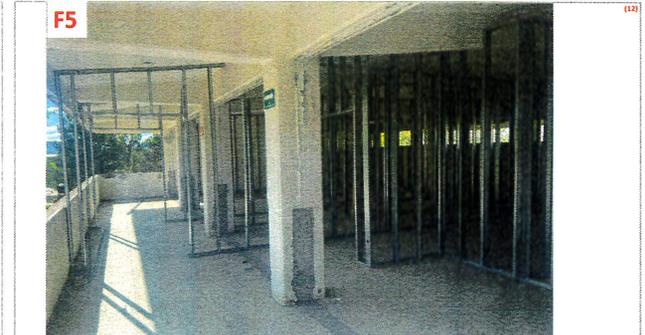
Observaciones : (11)
F1: Vista de la fachada del Edificio Y.
F2: Vista de cimentación de núcleo central.
F3: Vista de la fachada del Edificio X.
F4: Vista posterior de Edificio Y.
F5: Colocación de estructura para muros de panel de yeso.
